## 광주대표도서관 붕괴사고 조사결과

- 용접과정 전(全) 단계에 걸친 부실시공이 붕괴의 직접 원인으로 밝혀져
- 주체별 과실에 따른 영업정지 처분, 형사고발·수사협조 등 엄정 조치 예정

### 용접상태 검사 결과

## 트러스보 접합부 용접 부실 현황

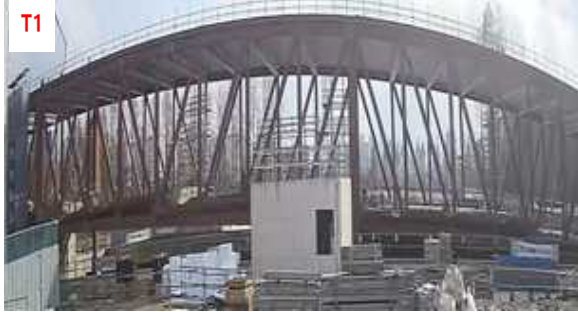
① 붕괴 직전

- ① (붕괴 직전, '25.12.11 13:25) 콘트리트 타설 시작과 동시에 지붕층 바닥 타설 하중이 트러스에 전달
- ② (붕괴 시작, 13:57:30) 기둥과 사재의 접합부(T1)에 응력 집중으로 T1 탈락, 수직재와 사재의 접합부(T2)에 하중 전달로 T2 탈락
- ③ (붕괴 가속화, 13:57:31) 붕괴 가속화, 하중 전달로 T9 탈락
- ④ (최종 붕괴, 13:57:34) T9 탈락 후 T8 붕괴, 지붕층 및 1층 바닥면 전체 붕괴 발생

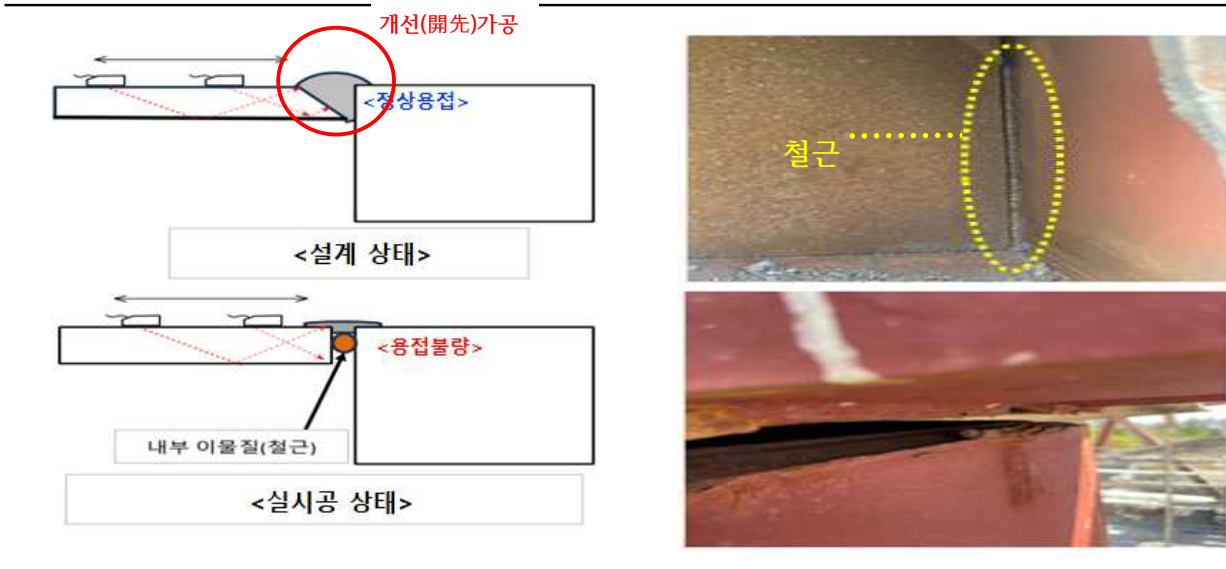
⇒ 완전용입용접\*(CJP)을 위한 용접부 개선(開先)가공\*\* 누락, 철근 삽입 등 부적합한 방법으로 임의 시공된 사실 확인

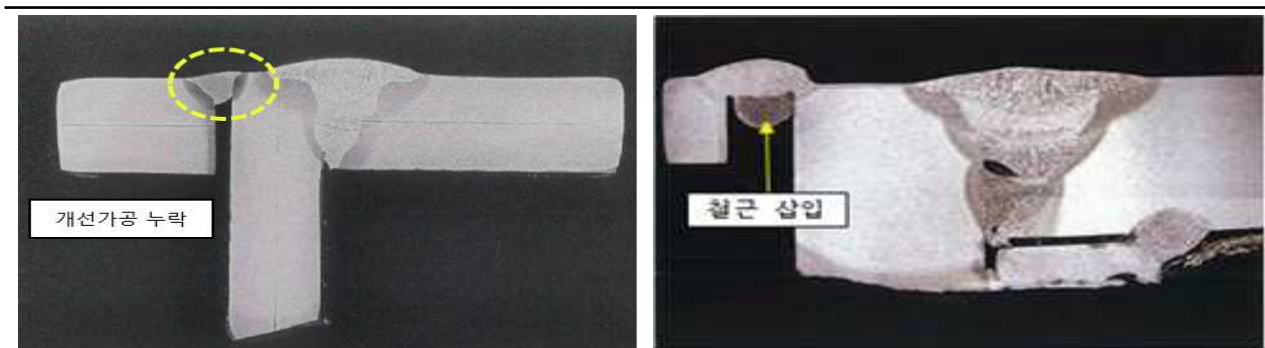
⇒ 완전용입용접(CJP)을 위한 개선가공 누락 및 철근삽입하여 용접한 부실 상태 확인

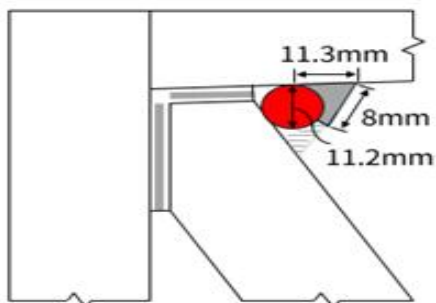
<T1 용접부>

□ 이번 사고는 **설계와 다른 불량한 용접시공, 용접부 검사 부실** 등 용접시공 **전 단계**에 걸친 **결함**이 맞물려 발생한 **인재(人災)**로 밝혀졌다. 실제로, 시공된 용접 접합부의 강도는 설계강도 대비 22~31% 수준에 그쳐, 시공 중 건축물 자중 증가에 따른 용접 접합부 파단과 함께 붕괴에 이른 것으로 확인되었다.

○ (**붕괴원인**) 용접시공 과정에서 용접 부위에 **철근 등 이물질**을 무단 투입하는 등 **심각한 부실시공**이 붕괴의 가장 직접적인 원인으로 밝혀졌다. 또한 적정 용접 방법을 안내하는 시공상세도 작성·검토 및 시공 이후 용접부 검사가 미흡하여 사고를 예방할 기회도 잃고 말았다.
