## 울산화력발전소 보일러타워 붕괴사고 조사결과

- 발파해체 전 과도한 사전 취약화로 인한 기둥 국부좌굴이 붕괴의 직접 원인
- 구조검토시 자료 오류 및 기술적 미흡, 단계별 검토·관리 미흡이 복합 작용

## 울산 화력발전소 보일러타워 붕괴사고 개요

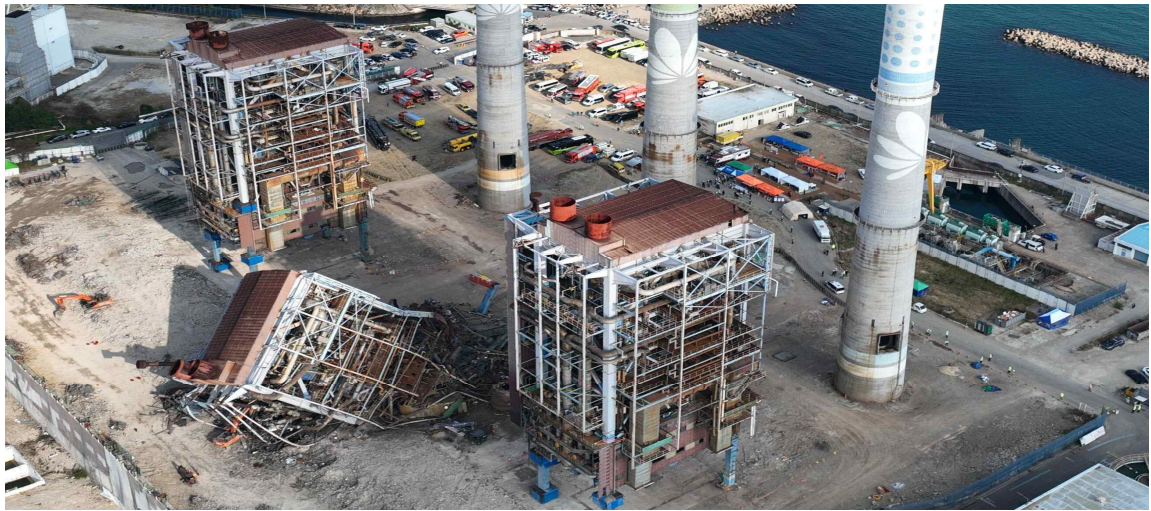
【 보일러 타워 붕괴 현장 】

- (일시/장소) '25.11.6 14:07 / 울산 남구 용잠로 623, 화력발전소
- (공사개요) 한국동서발전 울산본부 내 화력발전소 해체공사
  - \* (발주청) 한국동서발전 (건설사업관리) 발주청 직접 감독 (원도급사) HJ중공업 (하도급사) 코리아카코 (구조해석용역) 윤구조파트너스 (실시설계) 벽산엔지니어링
- (인명피해) 7명 사망, 2명 부상
- (사고경위) 보일러타워 사전취약화\* 작업 중 붕괴, 작업자 매몰
