## 국립공원 해양탄소흡수원, 축구장 32배 넓이 추가로 확대

환경부 산하 국립공원공단(이사장 송형근)은 기후위기에 대응하기 위해 국립공원 내 훼손된 해초지 21만 5,000㎡와 염습지 1만 5,000㎡ 등 축구장\* 32개 넓이(23만㎡)의 해양탄소흡수원을 5월 17일부터 복원한다.

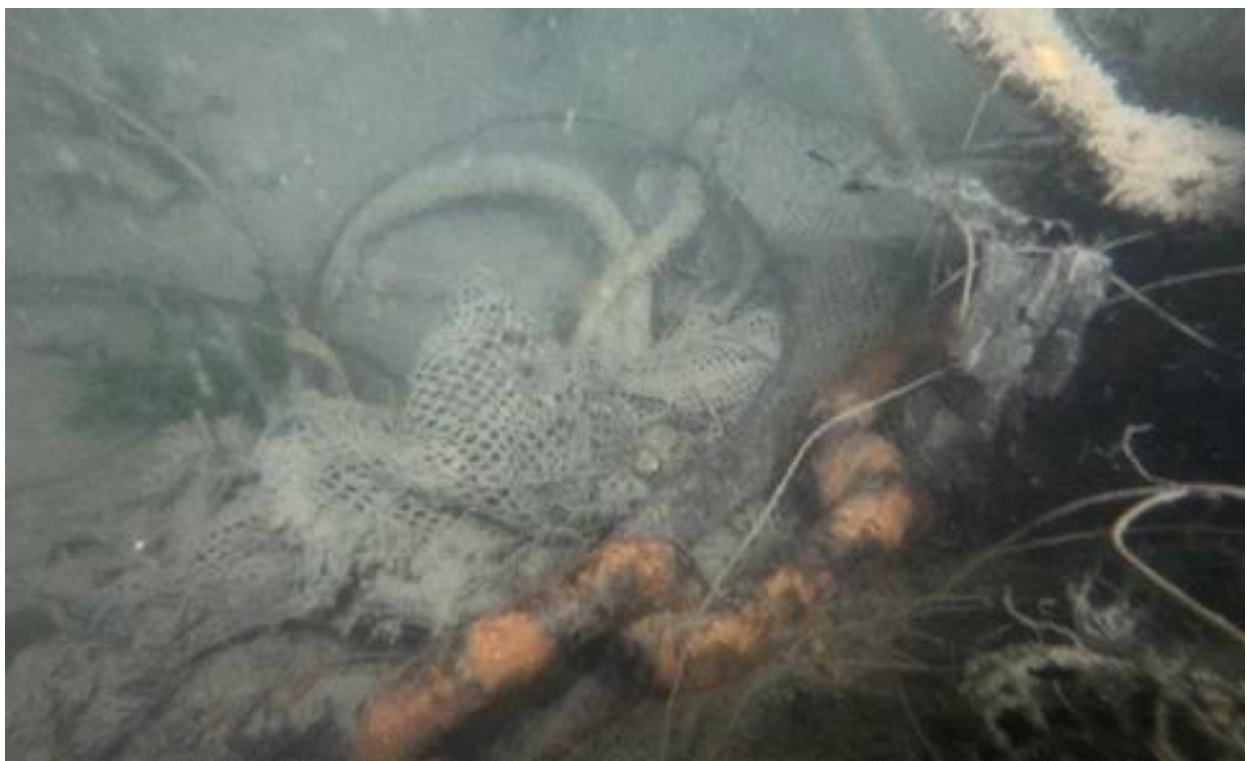
해초지 복원 전

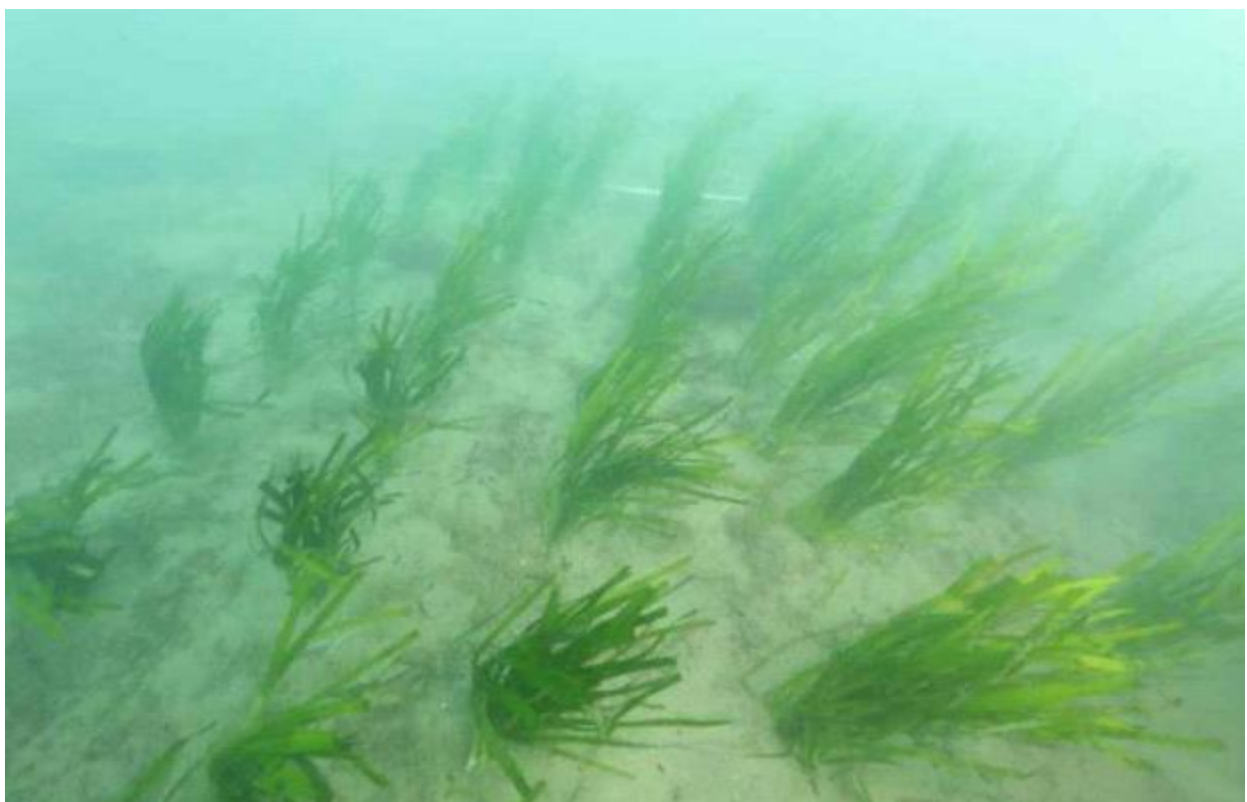
해초지 복원 후

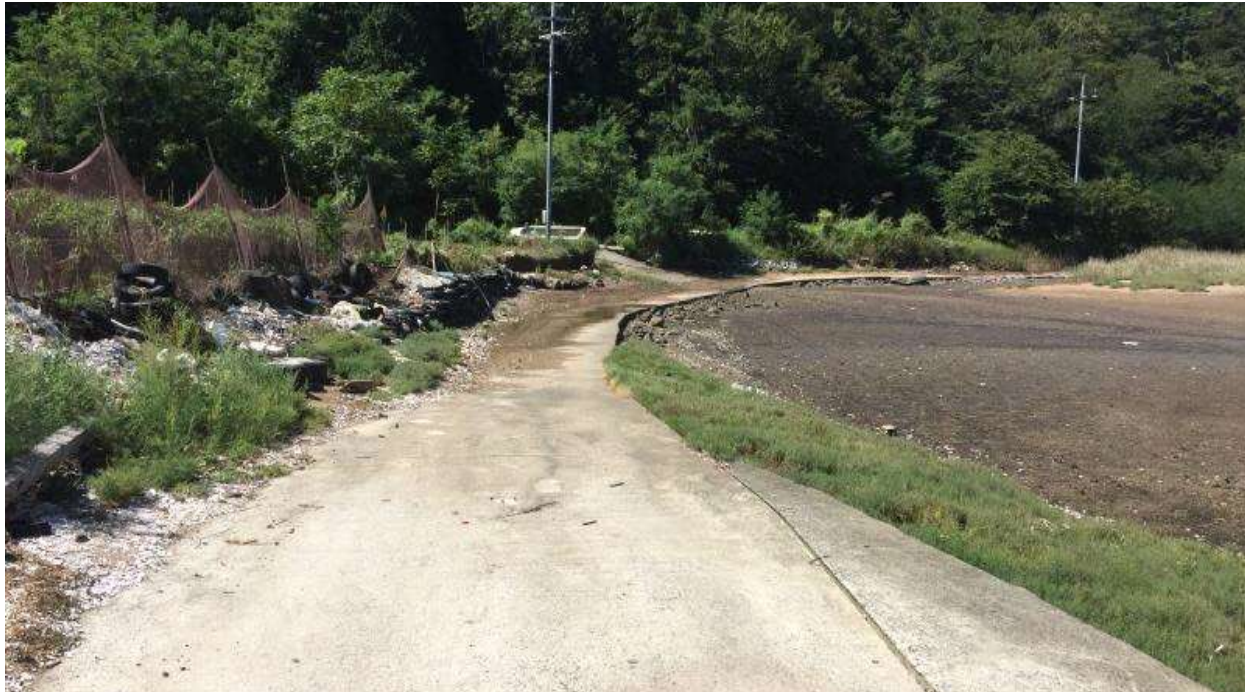
염습지 복원 전

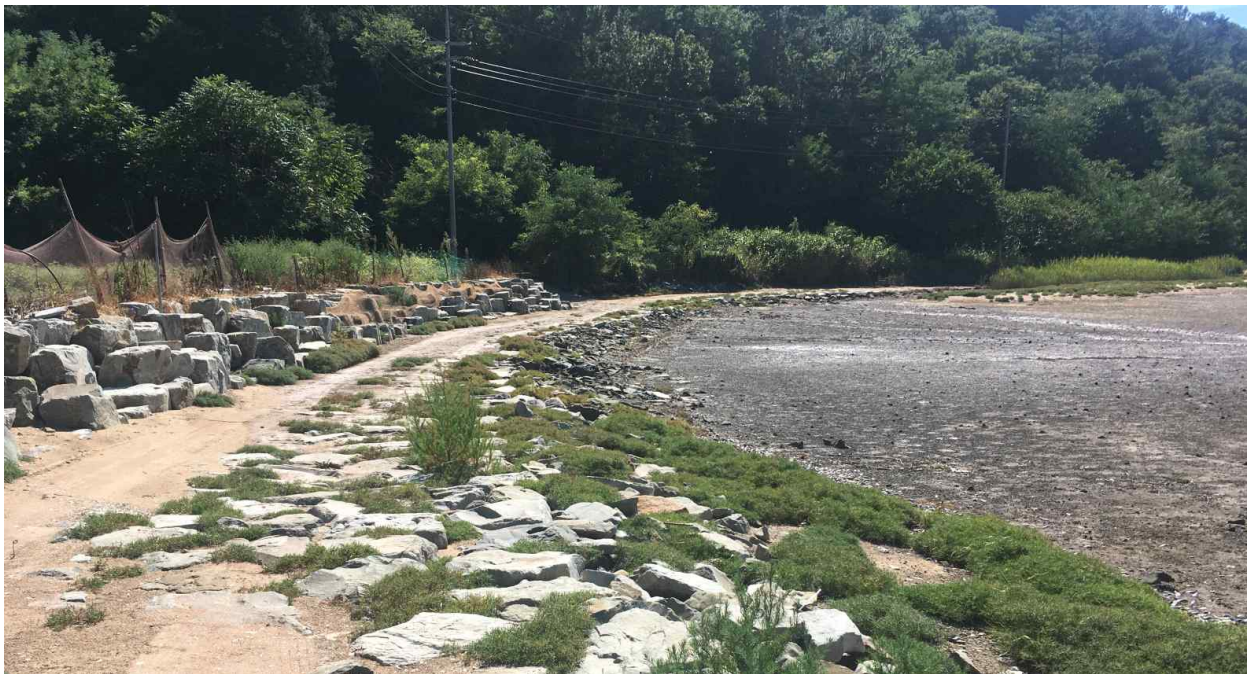
염습지 복원 후

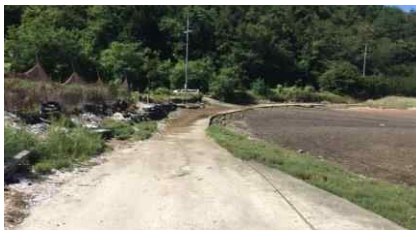
복원 전(농로)

| 구분 | 훼손요인 | 복원내용 | 조사 결과(서식지 수) | | |
|---|---|---|---|---|---|
| 월차 | 인공구조물<br>답압 | [갯게 서식지 복원]<br>- '17년 콘크리트 농로 철거(145톤) 및<br>대체서식지 조성, 갯잔디 이식(200㎡),<br>- '18년 갯게 방사(300개체) | 갯게 | 1곳<br>(23개체) | 5곳<br>(33개체) |

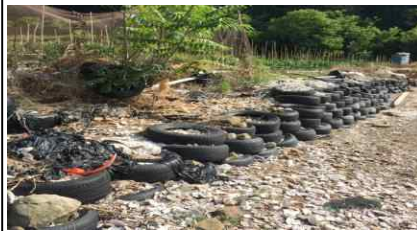
복원 전(페타이어 옹벽)

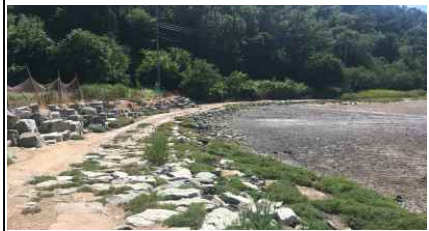
복원 후

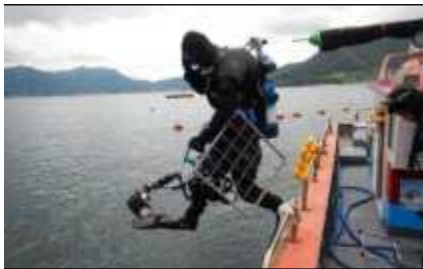
대상지 조사

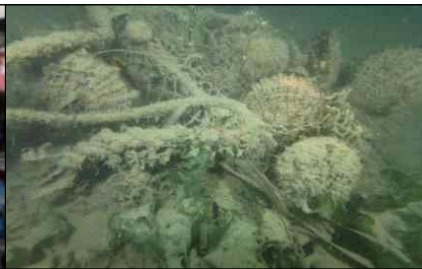
해양침적쓰레기

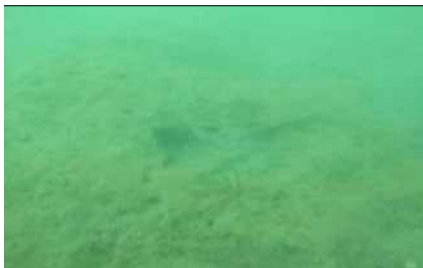
거머리말 이식 전

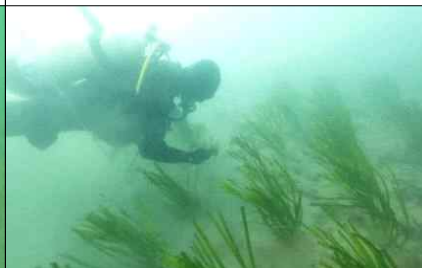
해저면에 거머리말 이식

- (철사고정법) 이식 개체를 해저면에 심고 U자형 철사로 고정하는 방법
- (황토법) 이식 개체의 뿌리 부분에 황토를 묻힌 후 해저면에 심는 방법
- (다공성모판법) 친환경다공성모판에 개체를 고정한 후 해저면에 설치
- (계란판이식법) 생분해성 계란판에 개체를 고정한 후 해저면에 설치

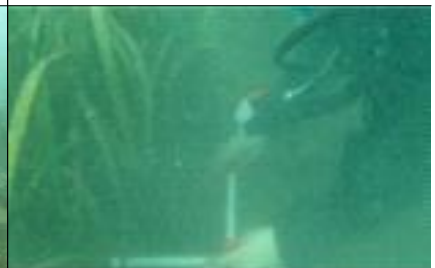
사후 모니터링

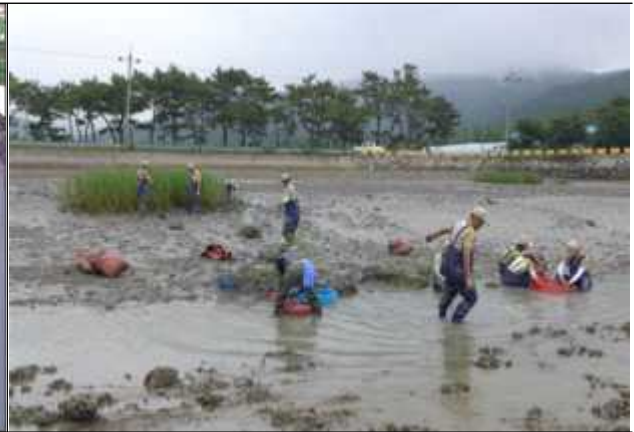
교란요인(갯줄풀 등) 제거

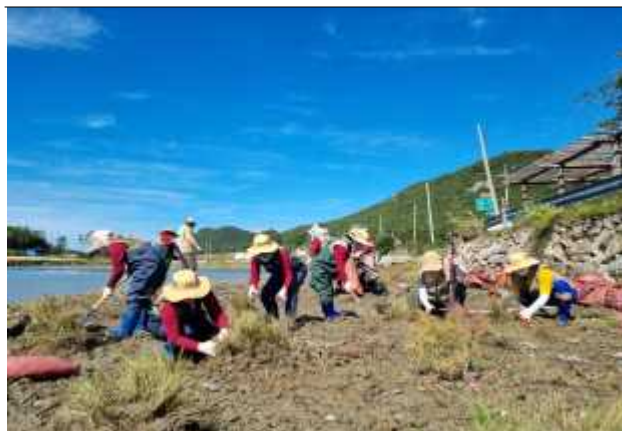
염생식물 이식

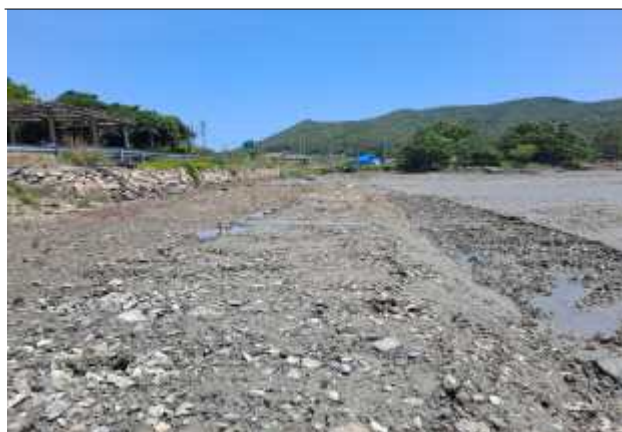
염생식물 이식 전

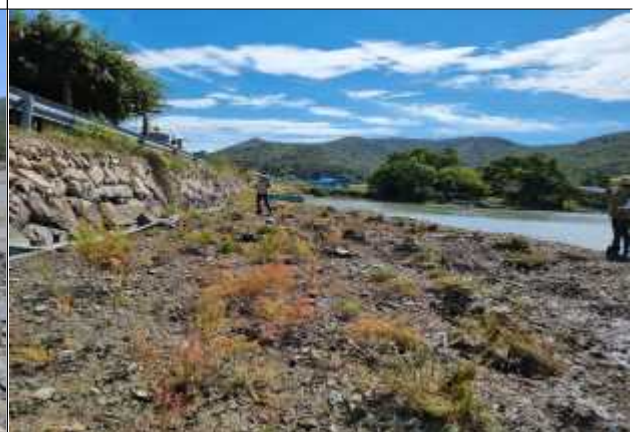
염생식물 이식 후
