국립공원 생태통로, 야생동물 이용 늘고 동물 찾길 사고 줄었다

- 생태통로 설치 후 연평균 이용 개체수 30% 증가, 동물 찾길 사고 18% 감소
- 1998년 첫 조성 이후 현재 터널형 9곳, 육교형 9곳 등 총 18곳 분석

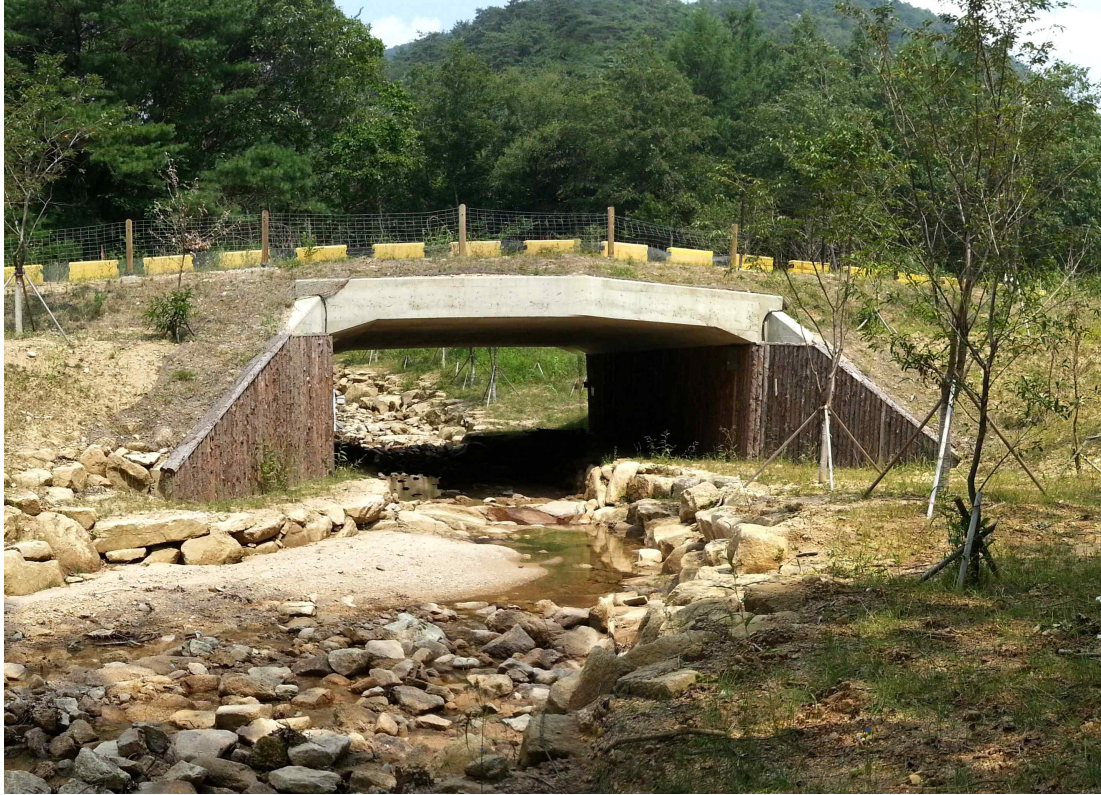
설명: 생태통로 현황사진(속리산 버리미기재생태통로)

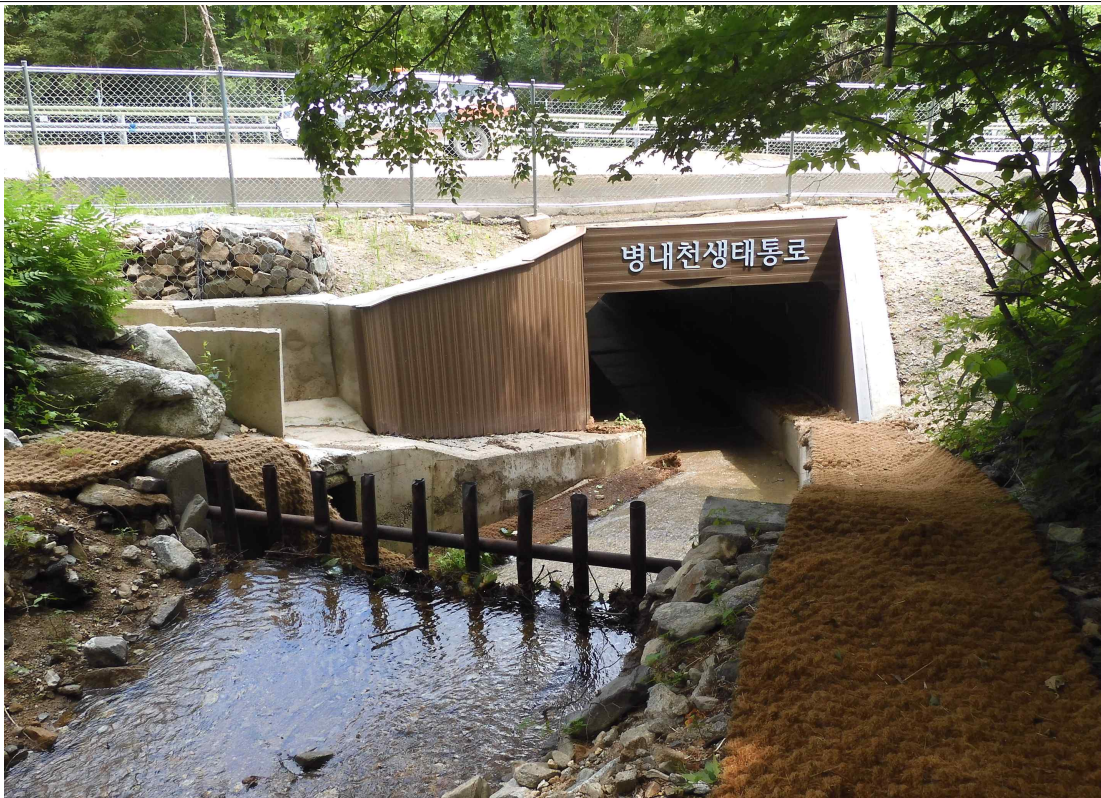
설명: 생태통로 현황사진(오대산 병내천생태통로)

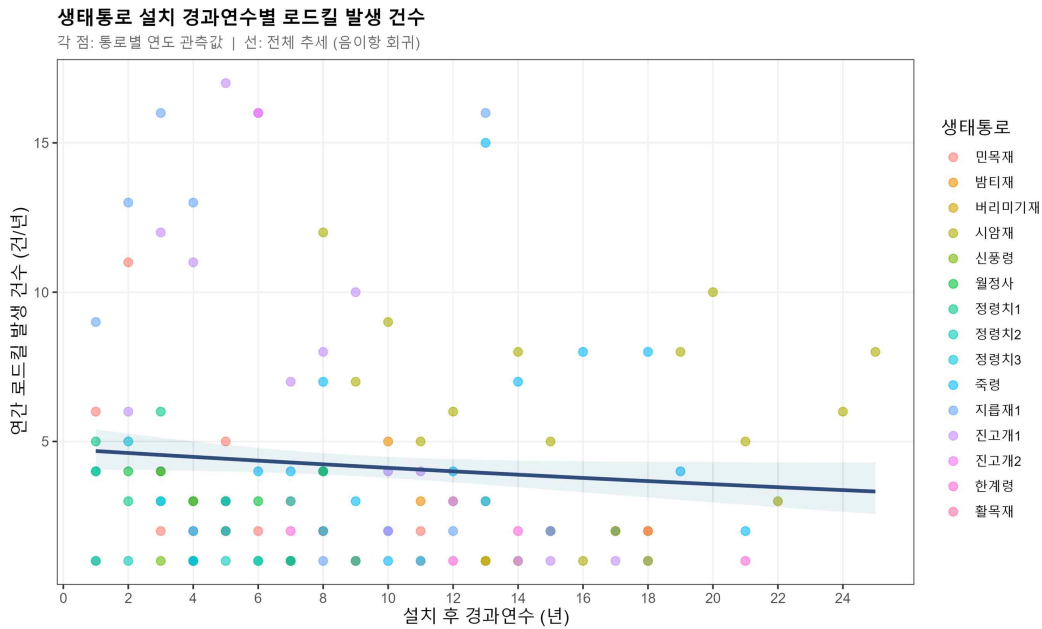
[생태통로 설치 후 로드킬 발생 건수]

- 생태통로 설치 이후 인근 1km 구간의 로드킬은 시간이 지날수록 지속적으로 감소하는 경향을 보임
- 국립공원 내 15개 생태통로를 대상으로 설치 후 경과연수에 따른 로드킬 발생 변화를 분석한 결과, 매년 약 3.9%씩 추가로 감소하는 것으로 나타남
- 설치 후 5년이 지나면 18.2%, 10년이 지나면 33.0%가 줄어드는 효과가 있음

설치 후 5년이 경과한 15곳의 생태통로의 경우 연간 동물 찾길 사고가 설치 전에 비해 평균 약 18% 감소했으며, 야생동물의 생태통로 이용이 안정화 단계에 접어드는 것으로 확인됐다.

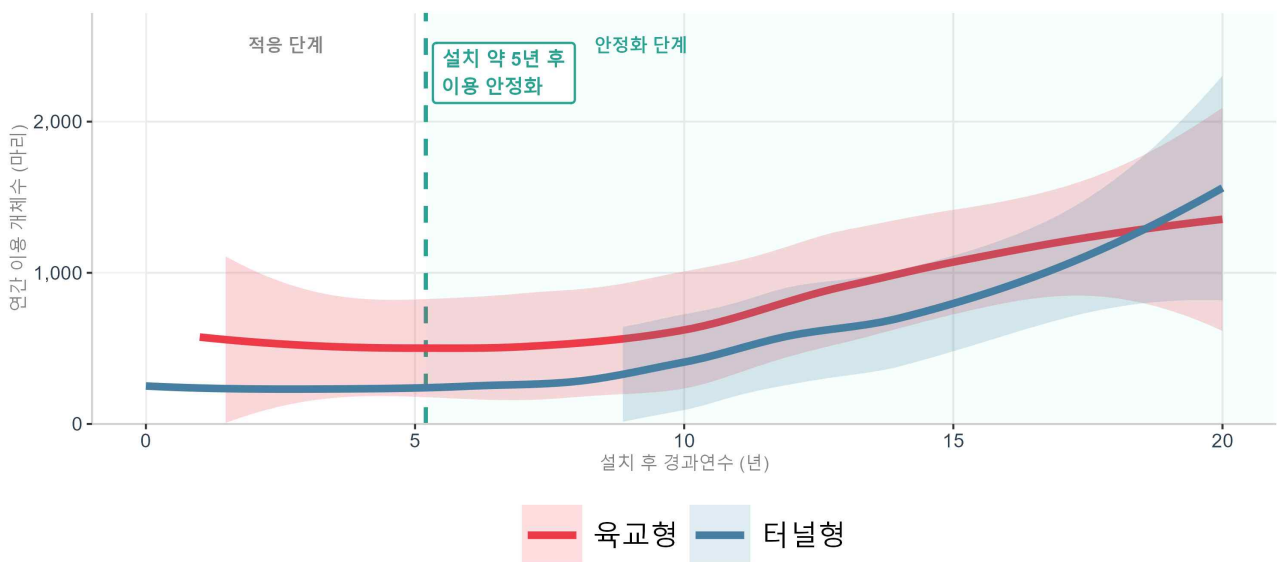
[야생동물의 생태통로 이용 형태 안정화]

- 설치 초기(0~3년) 연간 평균 522개체에서 정착 단계(8년 이후) 675개체로 약 30% 증가
- 육교형 및 터널형 생태통로 모두 연간 이용 개체수의 상승
- 생태통로 설치 후, 약 5.2년을 기점으로 야생동물의 이용 형태 안정화 (분기 평균 이용량 증가, 무이용 이용분기 감소 등)

국립공원공단 소속 국립공원연구원에서 이들 생태통로를 분석한 결과에 따르면, 생태통로는 설치 초기에서 정착 단계로 갈수록 연평균 이용 개체수가 꾸준히 증가하여 약 30%까지 증가하는 것으로 나타났다. 생태통로 설치 초기(0~3년) 연간 평균 522개체에서 정착 단계(8년 이후) 이후에는 675개체로 약 30% 증가한 것이다.
