## 광주대표도서관 붕괴사고 조사결과

- 용접과정 전(全) 단계에 걸친 부실시공이 붕괴의 직접 원인으로 밝혀져
- 주체별 과실에 따른 영업정지 처분, 형사고발·수사협조 등 엄정 조치 예정

### 용접상태 검사 결과

## 트러스보 접합부 용접 부실 현황

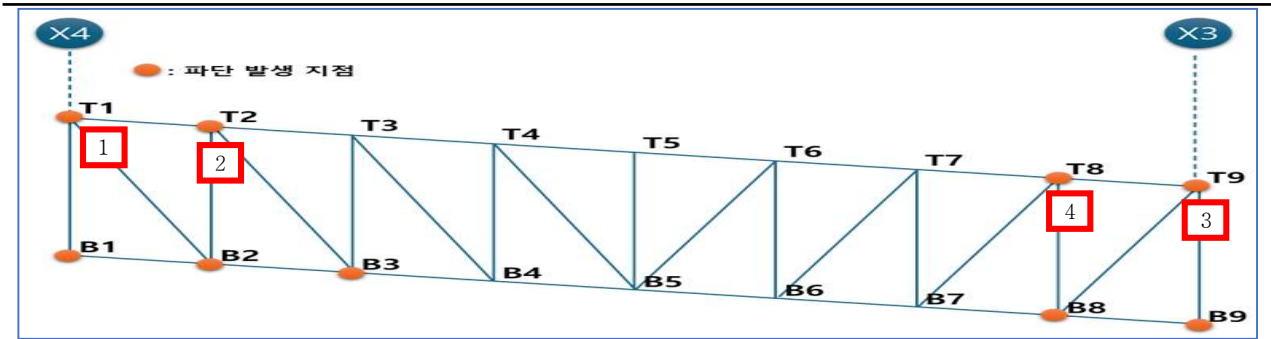
## 사고 전개 과정

- ① (붕괴 직전, '25.12.11 13:25) 콘트리트 타설 시작과 동시에 지붕층 바닥 타설 하중이 트러스에 전달
- ② (붕괴 시작, 13:57:30) 기둥과 사재의 접합부(T1)에 응력 집중으로 T1 탈락, 수직재와 사재의 접합부(T2)에 하중 전달로 T2 탈락
- ③ (붕괴 가속화, 13:57:31) 붕괴 가속화, 하중 전달로 T9 탈락
- ④ (최종 붕괴, 13:57:34) T9 탈락 후 T8 붕괴, 지붕층 및 1층 바닥면 전체 붕괴 발생
